燃料デブリ取り出しに向けた研究

令和2年7月7日（火）

国立研究開発法人 日本原子力研究開発機構

講師：佐藤 一憲

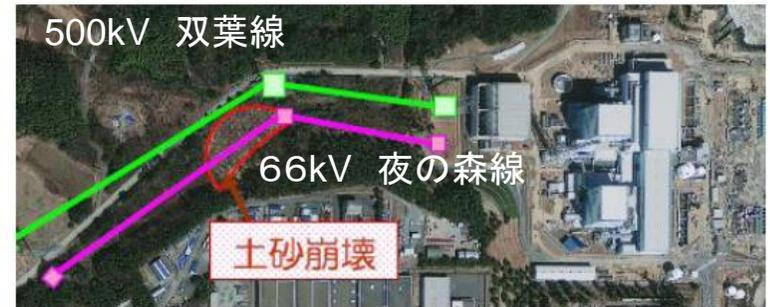
写真 福島第一原子力発電所法面の土砂崩壊

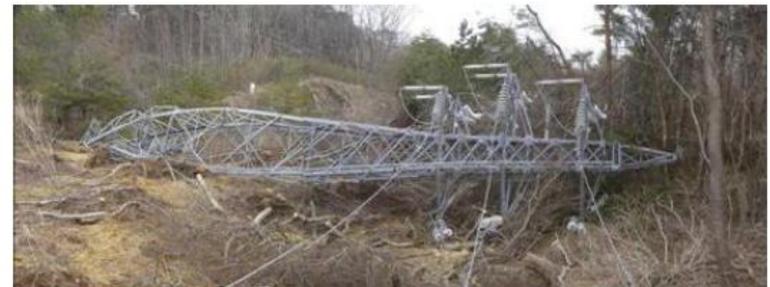
- 送電鉄塔の倒壊(写真参照)、遮断器やケーブル損傷により全ての外部電源が失われた(外部電源7回線のうちの1回線は工事中)

写真 土砂崩壊による夜の森線鉄塔の倒壊

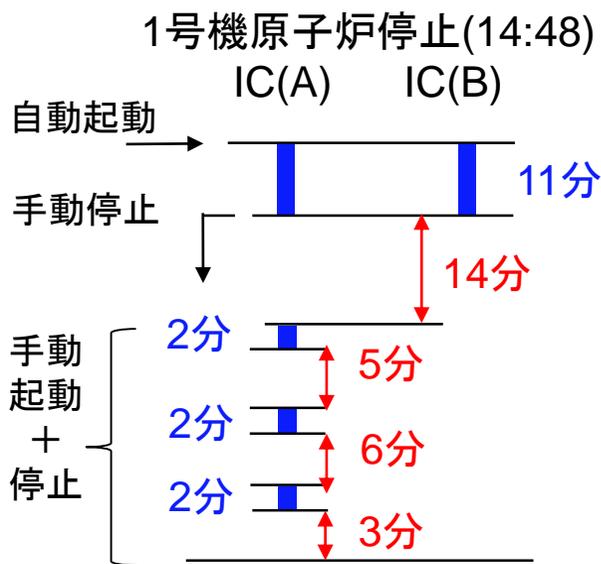
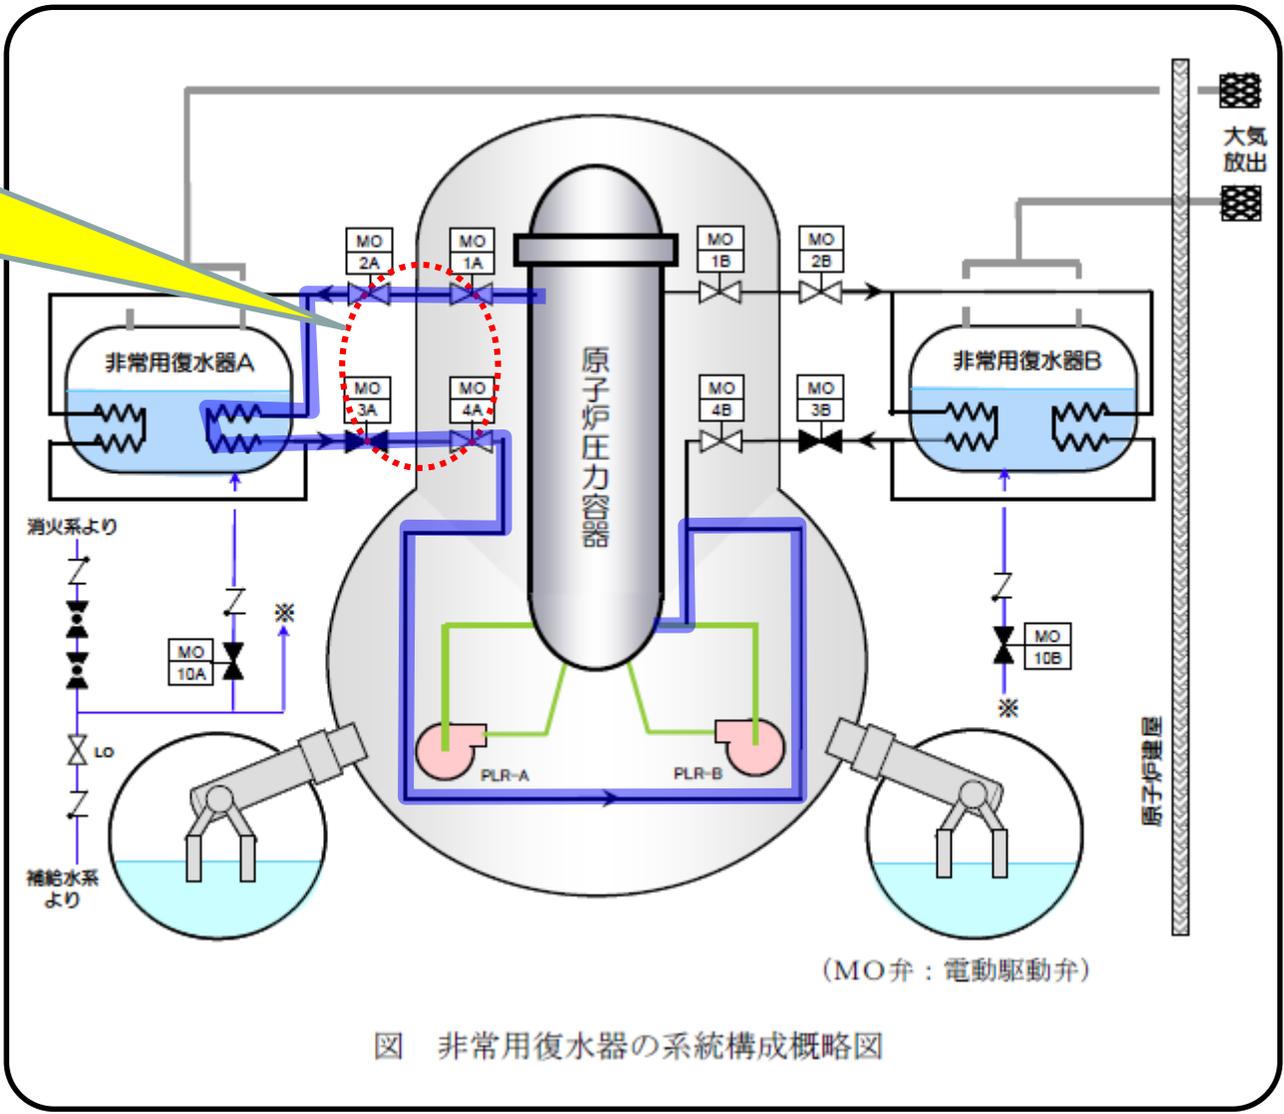
図 非常用復水器の系統構成概略図

1-6. 1号機のIC(非常用復水器)は弁が閉じていて機能せず

1号機では津波によって全電源喪失に至った時点で隔離弁が閉状態であった

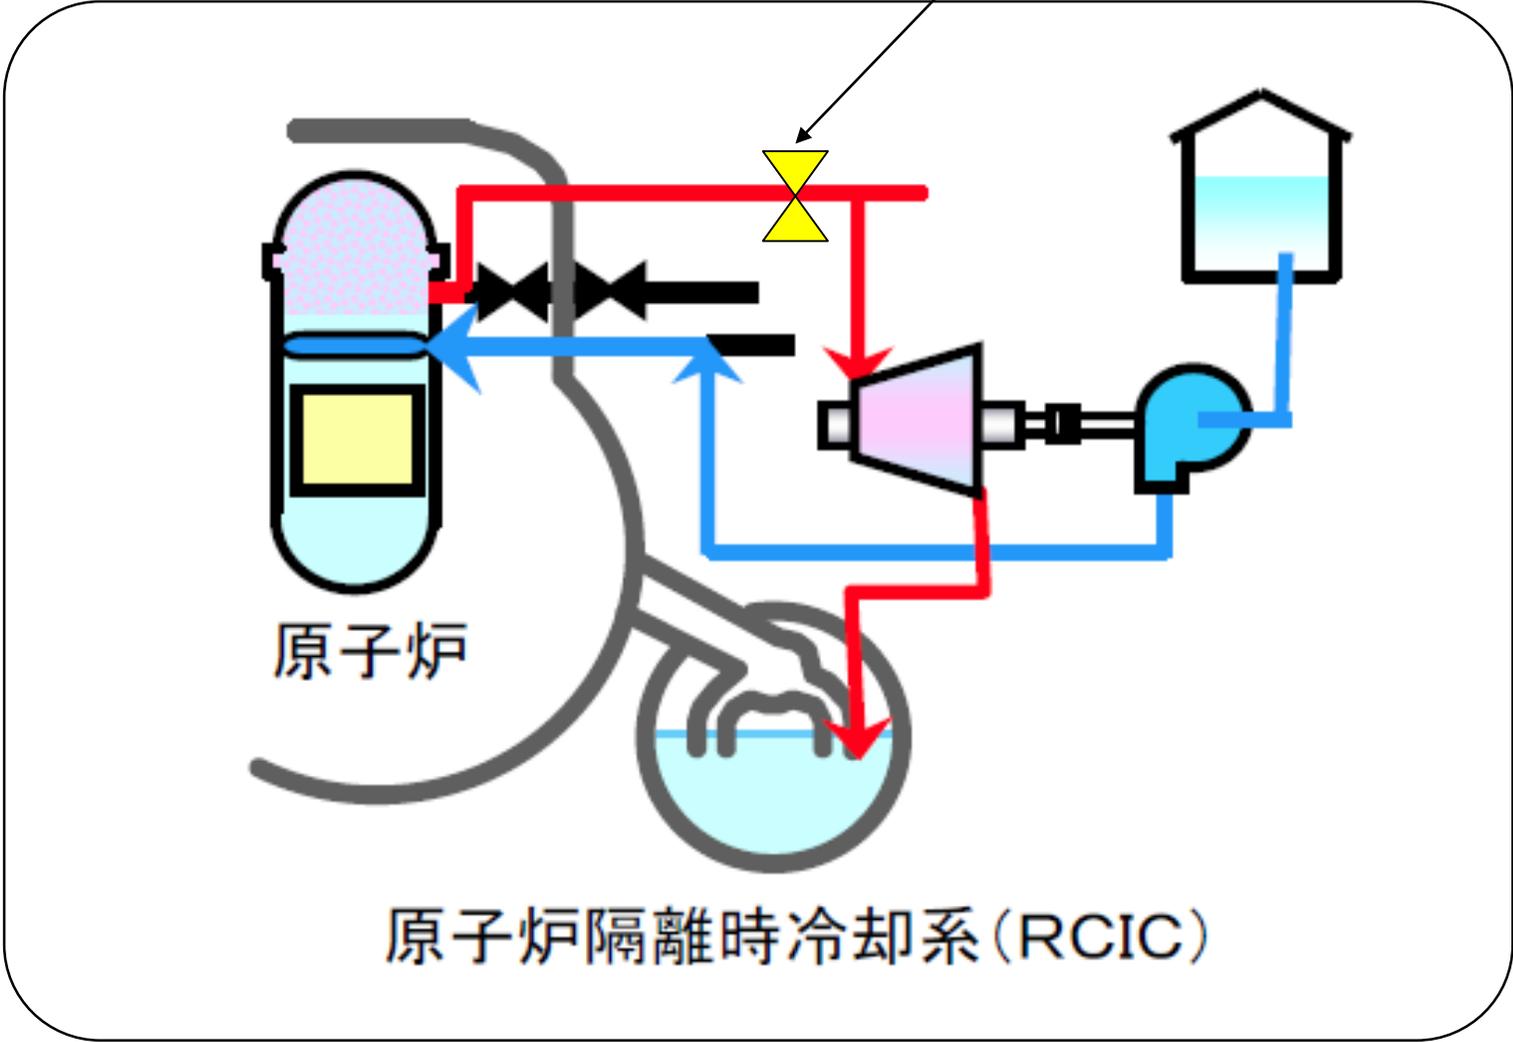
1-7. 2号機のRCICは全電源喪失状態で作動していた

蒸気量を制御する制御弁は電源が失われると全開になる設計

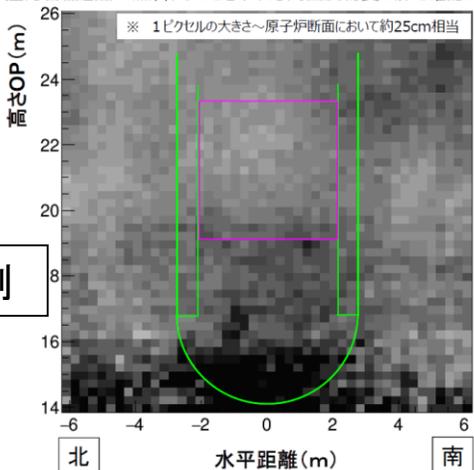
■ 圧力容器底部に燃料デブリと思われる高密度物質の影を確認。

2号機については圧力容器下部に密度の大きな領域の存在を確認。1号機、3号機の結果ではこのような特徴は見られない。

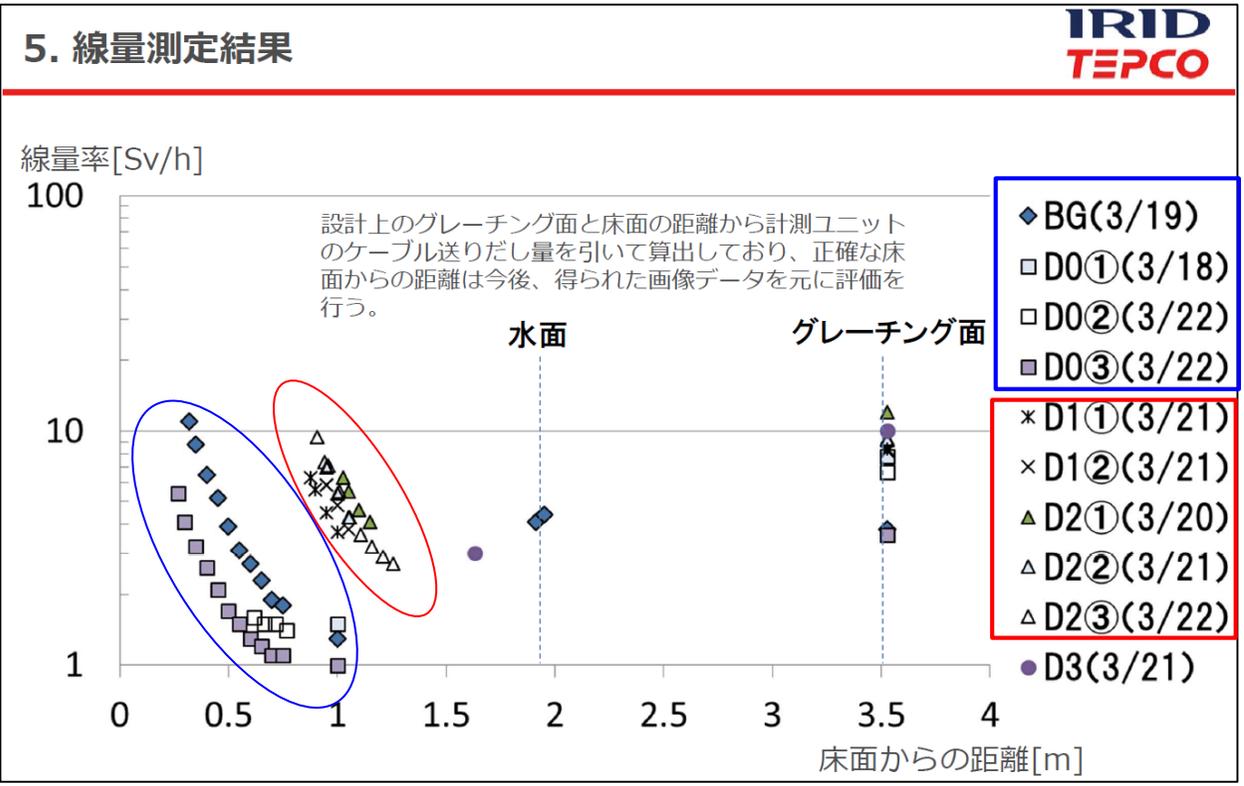
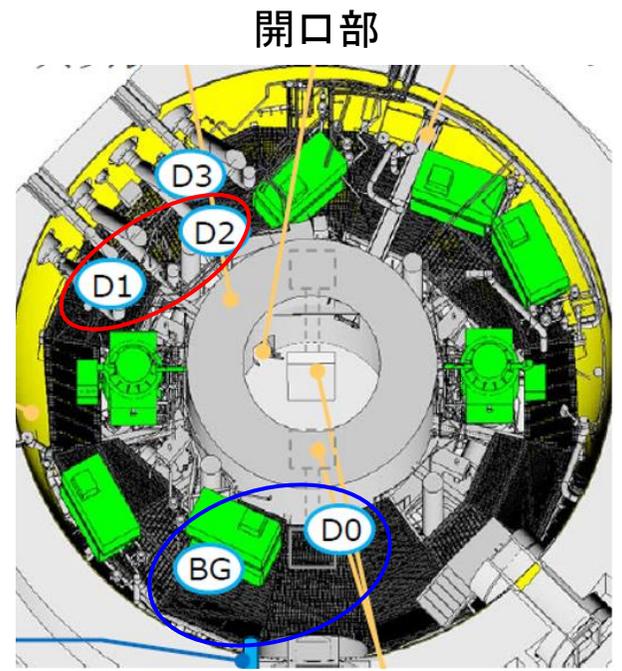
開口部の近くでは約90cm
遠くでは約30cmの堆積物が存在

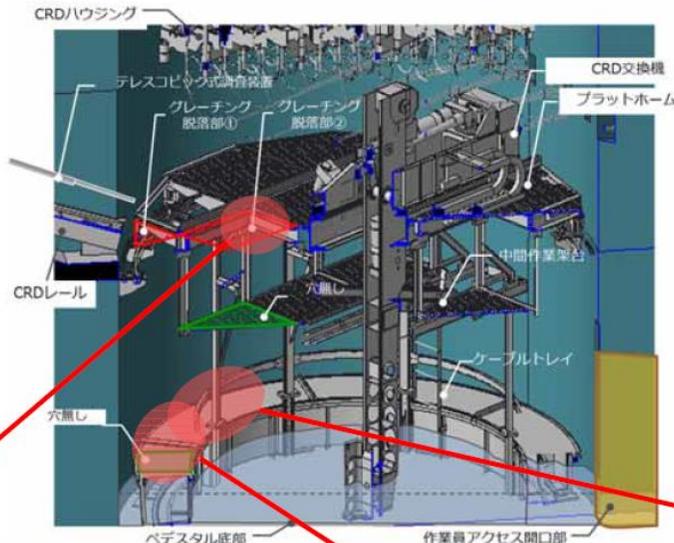
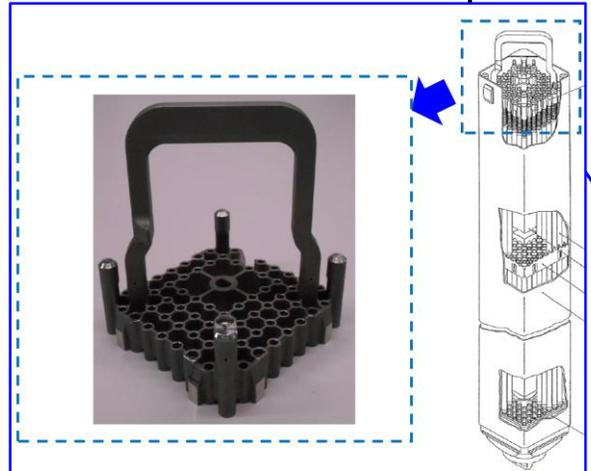
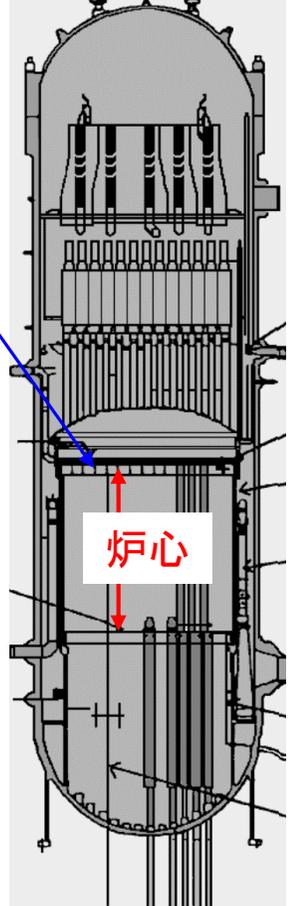
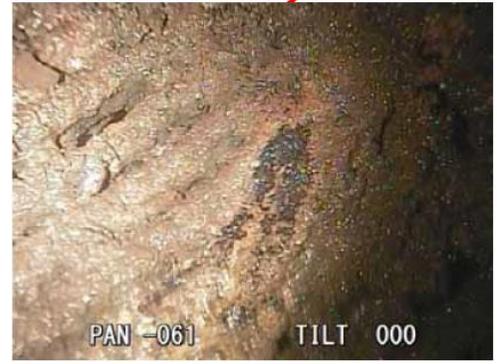
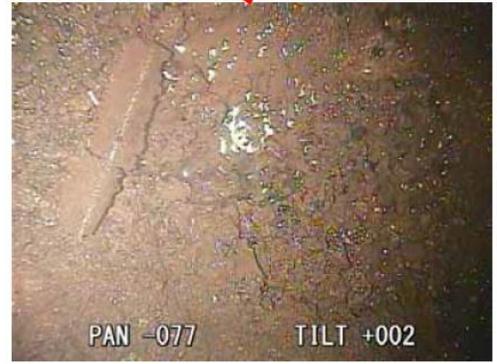
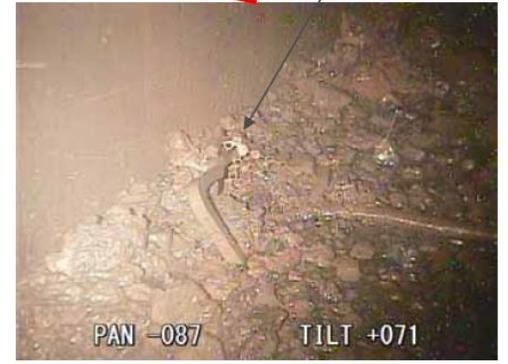
燃料集合体の一部

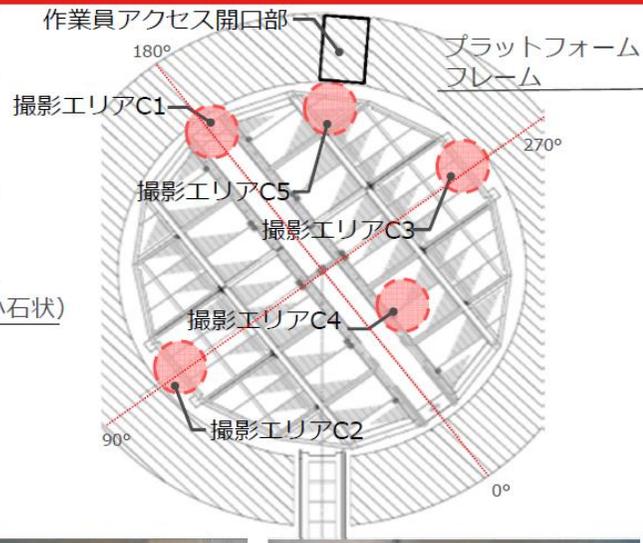
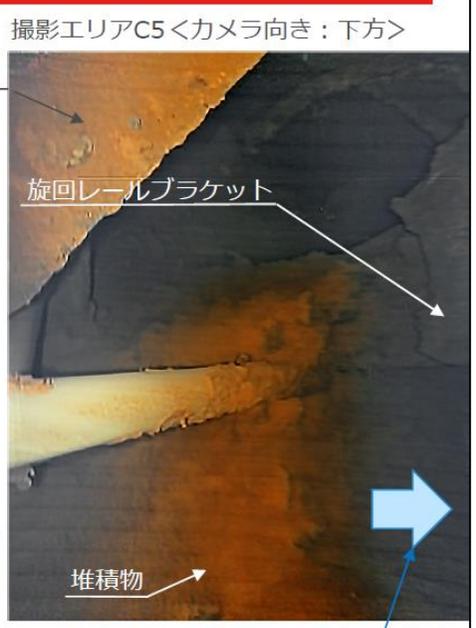
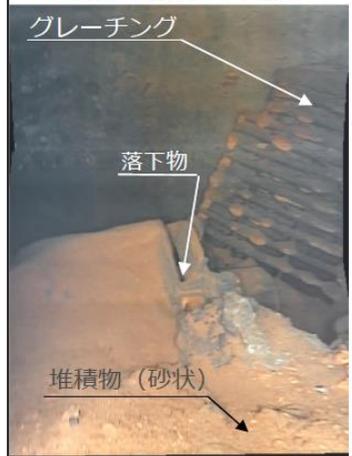
撮影エリアC1
＜カメラ向き：下方＞
堆積物（小石状）

撮影エリアC5＜カメラ向き：下方＞
旋回レールブラケット
堆積物
作業員アクセス開口部の方向

撮影エリアC2
＜カメラ向き：水平＞
グレーチング
落下物
堆積物（砂状）

撮影エリアC3
＜カメラ向き：上方＞
塊状の堆積物

撮影エリアC4
＜カメラ向き：下方＞
塊状の堆積物

- 砂状，小石状や塊状の堆積物を確認
- 作業員アクセス開口部は視認できなかった（近傍に堆積物を確認）

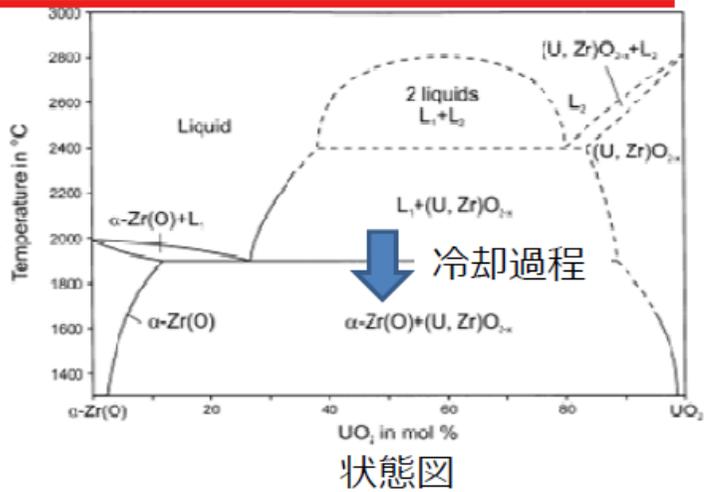
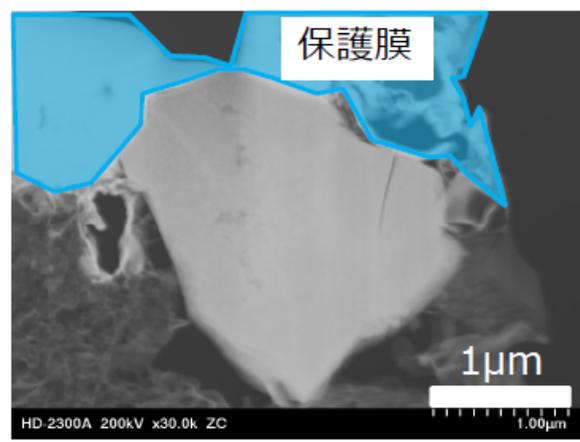
1号機のPCV(格納容器)底部堆積物に対するTEM(透過型電子顕微鏡)分析

- 1号機PCV底部堆積物から検出された粒子は約2 μ mであった(左下図)。
- (U,Zr)O₂母相(右下図分析点①,③,④,⑤)内部に高Zr領域(分析点②)が確認された。
- 領域②は、冷却過程で(U,Zr)O_{2-x}から分離した α -Zr(O)相と考えられる(右図)。

TMIでも確認されている溶融燃料が冷却過程を経て生成したとみられる物質を検出

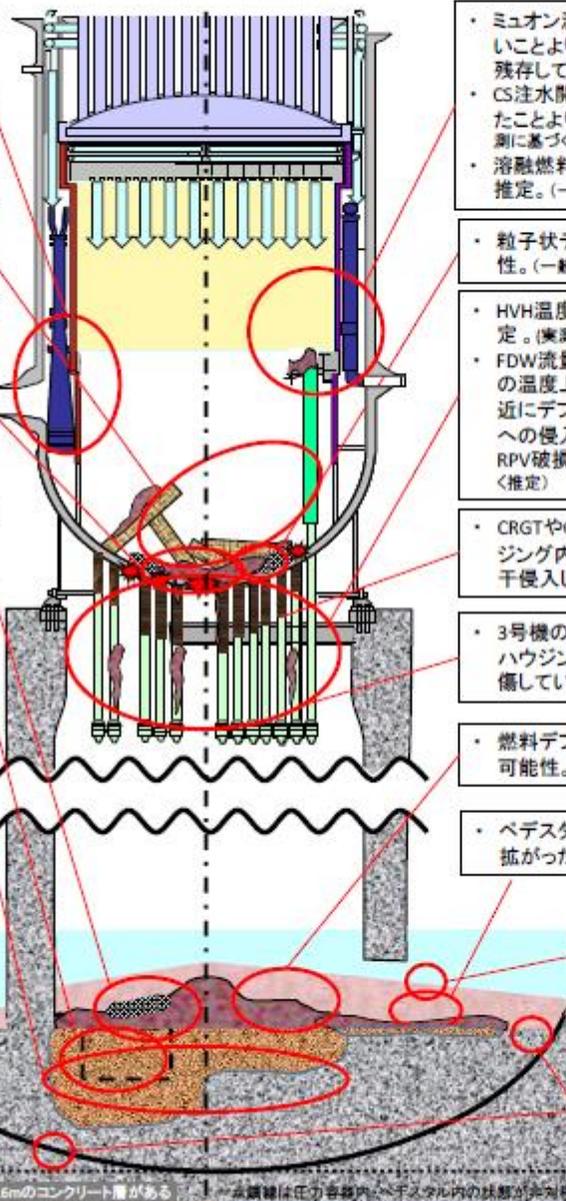
1号機のデブリ分布・RPV・PCV状態の推定図

- ・事故中に炉内で溶融プールを形成した可能性。(一般的な推定)
- ・シュラウドが変形または破損または座屈している可能性がある。(一般的な推定・解析)
- ・シュラウドが破損した場合、ダウンカマ部に溶融燃料が侵入し、ジェットポンプ破損の可能性。(一般的な推定)

- ・炉心まで水位形成できないため、下部プレナムに破損口が存在。(実測に基づく推定)
- ・下部プレナム底部のボトムドレン等が脆弱であり、損傷している可能性。(一般的な推定)
- ・下部プレナムに落下した燃料はRPV底部に残存する可能性。(一般的な推定)

- ・MCCIを起こした燃料デブリはコンクリートと混合している。(一般的な推定・解析)
- ・機器ドレンサンブ内のRCW配管が損傷し、放射性物質がRCW系統内に混入したと推定。(実測に基づく推定)

- ・ミュオン測定、解析結果及び水位が形成されないことより、大部分の燃料が溶融し、燃料棒は残存していないと推定。(実測・解析)
- ・CS注水開始(2011/12/10)前に冷却ができていたことより、デブリの存在量は僅かと推定。(実測に基づく推定)
- ・溶融燃料が固化した一般的な酸化物デブリと推定。(一般的な推定)

- ・HVH温度からデブリがCRD付近に存在すると推定。(実測・解析に基づく推定)
- ・FDW流量を減少させた際に特定のHVH温度計の温度上昇が大きいことから、外周部のCRD付近にデブリが存在(外表面への付着か、内部への侵入かは区別できない)し、その直上にRPV破損口が存在している可能性。(実測に基づく推定)

- ・ベデスタル開口部を通じて、D/W床へデブリが拡がった可能性。(一般的な推定・解析)

- ・D/W床には堆積物が存在し、堆積高さは、ベデスタル開口部に近いほうが高い傾向。(実測)

- ・サンドクッションドレン管から漏水しているため、PCVの損傷が生じたと推定。(実測・解析)

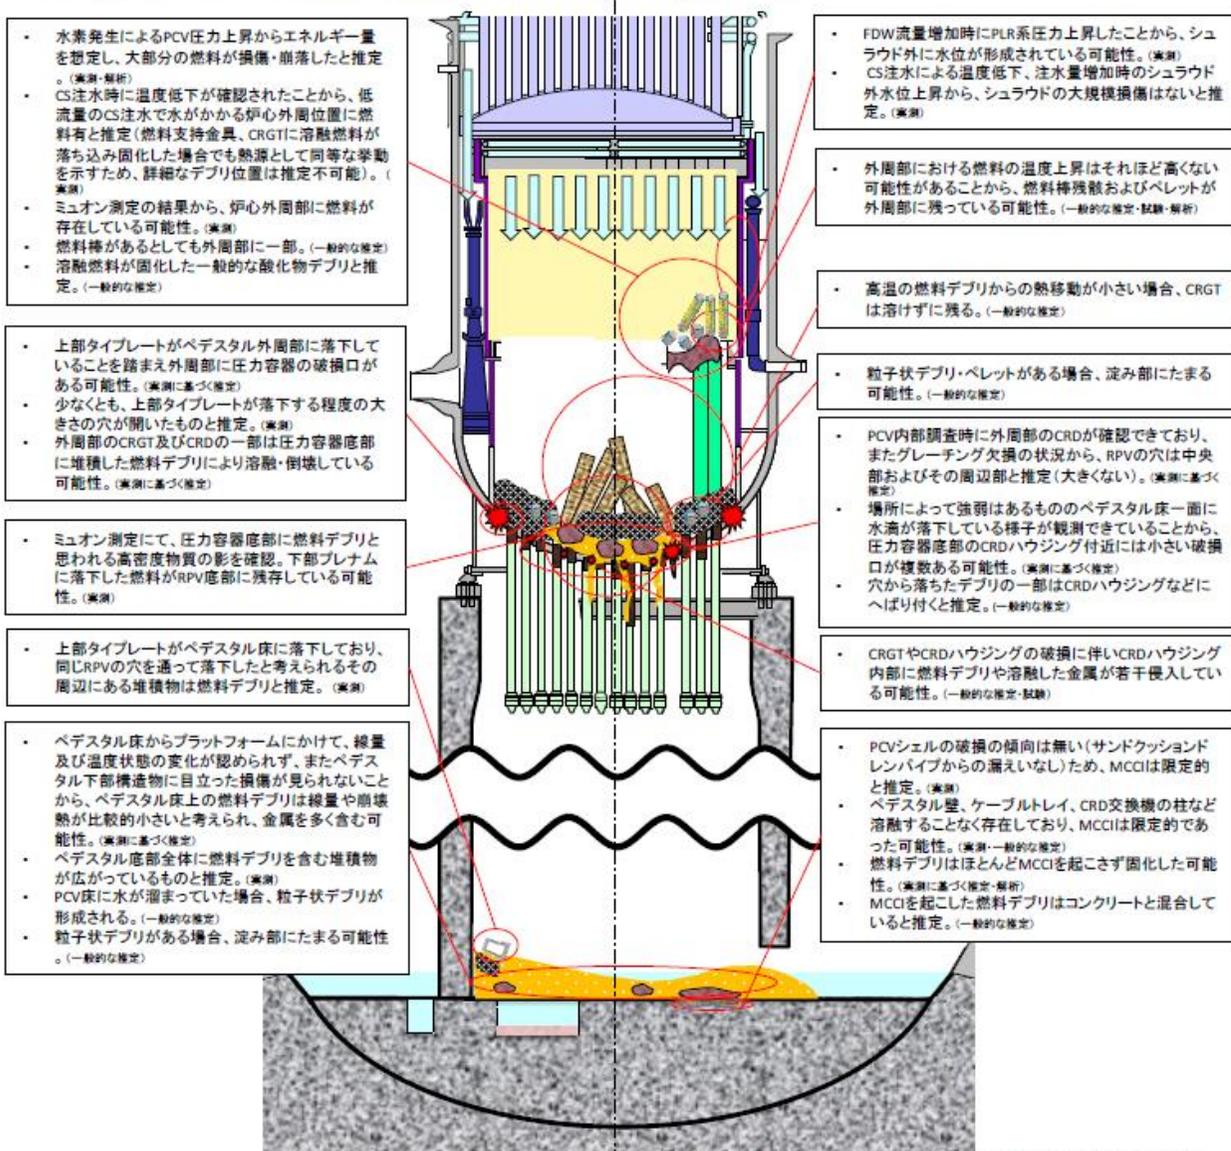
2号機のデブリ分布・RPV・PCV状態の推定図

- 水素発生によるPCV圧力上昇からエネルギー量を想定し、大部分の燃料が損傷・崩壊したと推定。(※例・解析)
- CS注水時に温度低下が確認されたことから、低流量のCS注水で水がかかる炉心外周位置に燃料と推定(燃料支持金具、CRGTに溶融燃料が落ち込み固化した場合でも熱源として同等な挙動を示すため、詳細なデブリ位置は推定不可)

- PCV内部調査時に外周部には燃料棒が落ちており、またグレーチングが破損している。RPVの穴は中央部および下部に多く見られる(大きくない)。(※例に基づく推定)
- 燃料棒の破断はあるもののベドスタル床一面に燃料棒が落下している様子が観測できていることから、炉心下部のCRDハウジング付近には小さい破損口が複数ある可能性。(※例に基づく推定)
- 穴から落ちたデブリの一部はCRDハウジングなどにへばり付くと推定。(一般的な推定)

- 少なくとも、上部タイブレードが落下する程度の大きさの穴が開いたものと推定。(※例)
- 外周部のCRGT及びCRDの一部は圧力容器底部に堆積した燃料デブリにより溶融・倒壊している可能性。(※例に基づく推定)

- ミュオン測定にて、圧力容器底部に燃料デブリと思われる高密度物質の影を確認。下部プレナムに落下した燃料がRPV底部に残存している可能性。(※例)

- 上部タイブレードがベドスタル床に落下しており、同じRPVの穴を通して落下したと考えられるその周辺にある堆積物は燃料デブリと推定。(※例)

- ベドスタル床からプラットフォームにかけて、線量及び温度状態の変化が認められず、またベドスタル下部構造物に目立った損傷が見られないことから、ベドスタル床上の燃料デブリは線量や前焼熱が比較的小さいと考えられ、金属を多く含む可能性。(※例に基づく推定)
- ベドスタル底部全体に燃料デブリを含む堆積物が広がっているものと推定。(※例)
- PCV床に水が溜まっていた場合、粒子状デブリが形成される。(一般的な推定)
- 粒子状デブリがある場合、淀み部にたまる可能性。(一般的な推定)

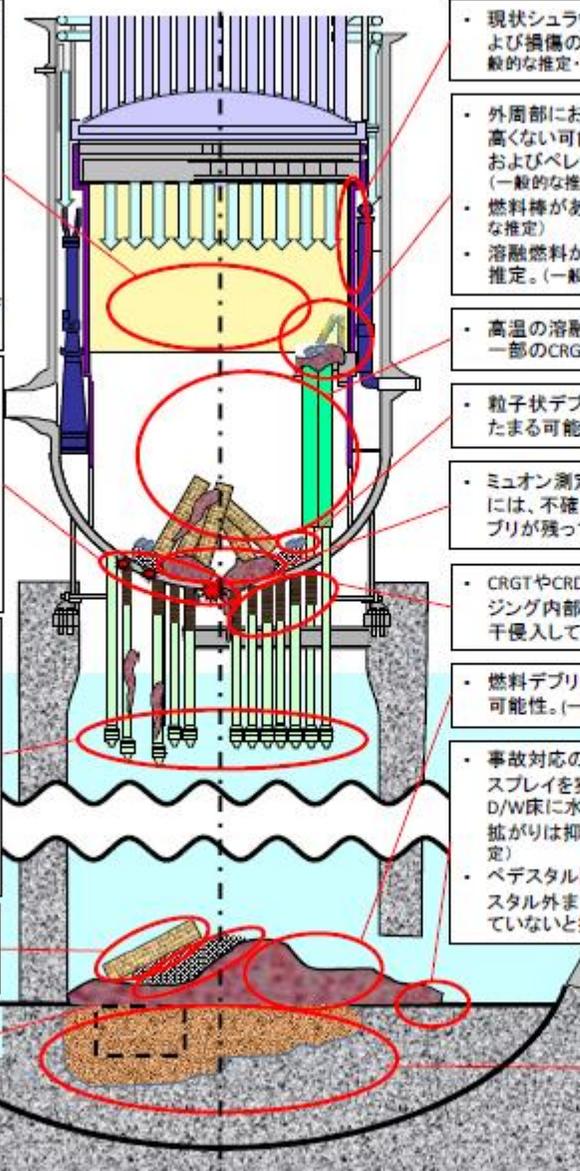
3号機のデブリ分布・RPV・PCV状態の推定図

- 水素発生によるPCV圧力上昇からエネルギー量を想定し、大部分の燃料が溶融したと推定。(実測・解析)
- 平成25年12月9日～24日までCS系を停止した時(FDWからの流量を増やし全注水量としては一定)、RPV各部で温度上昇は見られなかったため、炉心位置に存在する燃料デブリは少ないと推定(2号機より少ない)。(実測)
- 上述の話とあわせ、CS系からの注水開始により総注水量が増加した時(平成23年9月1日)にRPV下部温度が低下したため、燃料デブリが下部プレナムにあると推定。(実測)
- ミュオン測定の結果、もとの炉心域には燃料デブリの大きな塊は存在していない可能性。(実測)

- CRGTと推定される構造物が圧力容器外へ落下していることから、少なくともCRGTが落下する程度の大きさの破損口が開いたものと推定。(実測)
- ベDESTAL内で水面の揺らぎがRPV中央部および外周部で確認されたことから、RPV中央部および外周部に破損口が存在する可能性。(実測)
- CRDハウジング下部においてフランジ面が段違いになっていることから、CRDハウジングと圧力容器底部の一部の溶接部が固着されていないと推定。(実測に基づく推定)

- PCV内部調査の結果、2号機と比較してベDESTAL内の損傷が進んでいる様子が確認できており、PCVに落下した燃料デブリの量も2号機と比較して多いものと推定。(実測)
- プラットフォームが損傷している様子が確認されており、高温のデブリが落下した影響と推定。(実測)
- CRDハウジング支持金具の損傷および溶融物が固化したとおもわれるものの付着が確認されており、当該部を含め、その上下位置あるいは周辺には燃料デブリが存在する可能性。(実測)

- ベDESTAL下部において溶融物が固化したと思われるものやグレーチング等の落下物、堆積物を確認。(実測)

- ミュオン測定の結果、原子炉圧力容器の底部には、不確かさはあるものの、一部の燃料デブリが残っている可能性。(実測)

- 事故対応の中で3月13日7:39から1時間強D/Wスプレイを実施しており、圧力容器破損時にD/W床に水位があると考えられ、燃料デブリの拡がりは抑制された可能性。(実測・一般的な推定)
- ベDESTAL開口部を通じて、燃料デブリがベDESTAL外まで広がるが、シェルアタックには至っていないと推定。(実測・解析)
