# 福島第一原子力発電所事故と 災害対応ロボット

日本原子力研究開発機構  
廃炉環境国際共同研究センター  
遠隔技術ディビジョン 空間情報応用制御研究グループ

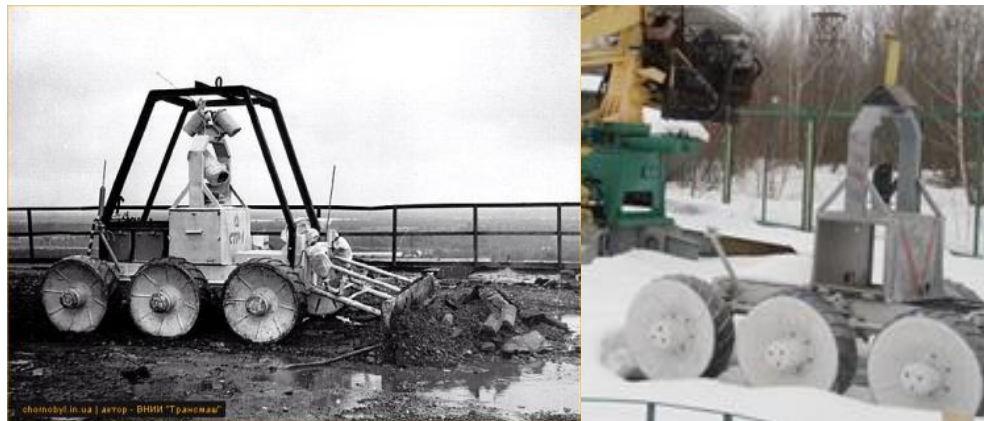
- 月面探査ロボットをベースに開発されたロボット
- タービン建屋屋上に飛散した瓦礫の撤去に使用
- **高放射線環境下で使用したため損傷**
  - ロボットが動かなくなった後は、  
人が短時間の作業で交代しながら、瓦礫を撤去

汚染瓦礫を除去するSTR-1(左)とその残骸(川妻伸二氏 提供)

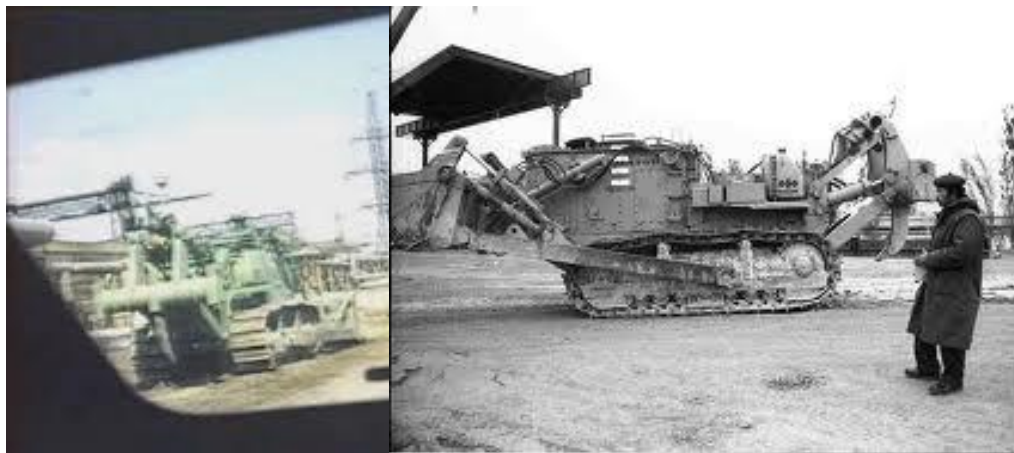
- コマツ製の水陸両用無線操縦ブルドーザ
- サイト内に飛散した瓦礫の撤去に使用
- 電子機器が**放射線により損傷**、比較的短い期間で使用できなくなった

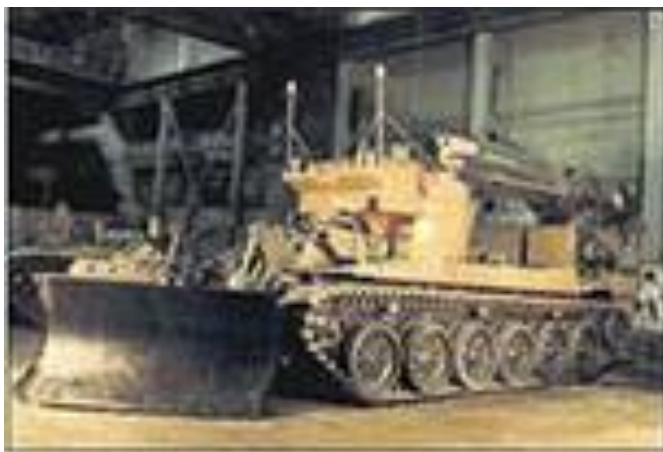
- 戦車を改造したもの
- 線量の調査、瓦礫の撤去、除染のために開発
- 飛散した黒鉛の撤去、汚染された表土の剥離作業を実施
- 高放射線環境下で使用したため損傷

KLIN(神戸大学 横小路教授提供)

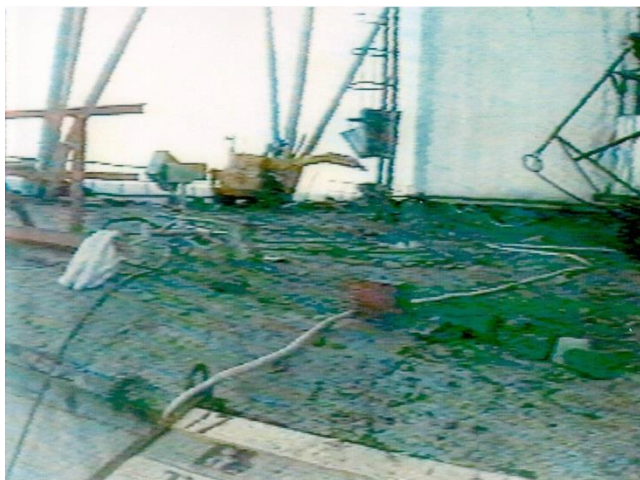
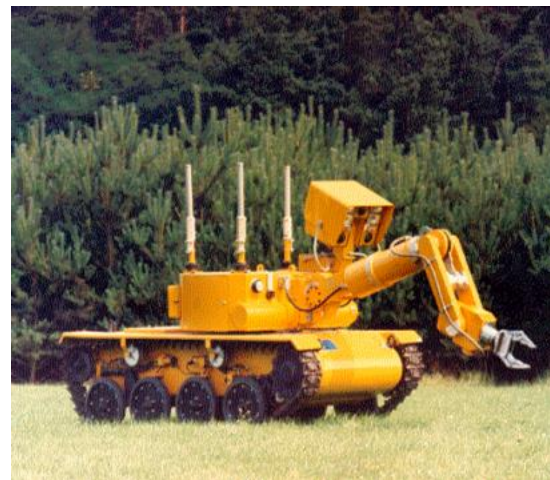
- ドイツが提供
- タービン建屋屋上に飛散した瓦礫の除去に使用
- ケーブルが長すぎて電圧降下が大きく再充電できなかった  
別途充電設備を用意している間に、放射線により損傷

MF2 (Kemtechnische Hilfsdienst. GmbH Gustmann氏提供)

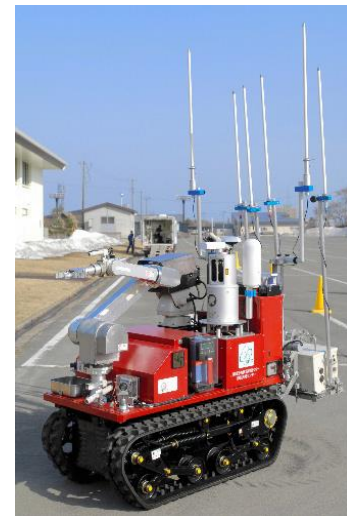
- 原子力安全技術センターが所有するロボット
- 防災訓練などに参加していた
- ガンマ線や中性子線の計測やちりの採取ができることから東京電力へ貸出された(2011年3月16日)
- 原子炉冷却のための仮設のケーブル等を損傷させることを懸念し、投入を断念

このロボットは高さ150センチ、長さ150センチ、幅80センチ、重さ約600キロ。小型戦車のような形をしている。無限軌道によって、最大毎分40メートルの速さで移動できる。前方にマジックハンドが付いており、それで積んでいる無線中継基地を途中で下ろしながら前に進むことで、約1.1キロ離れたところから無線操縦ができるという。

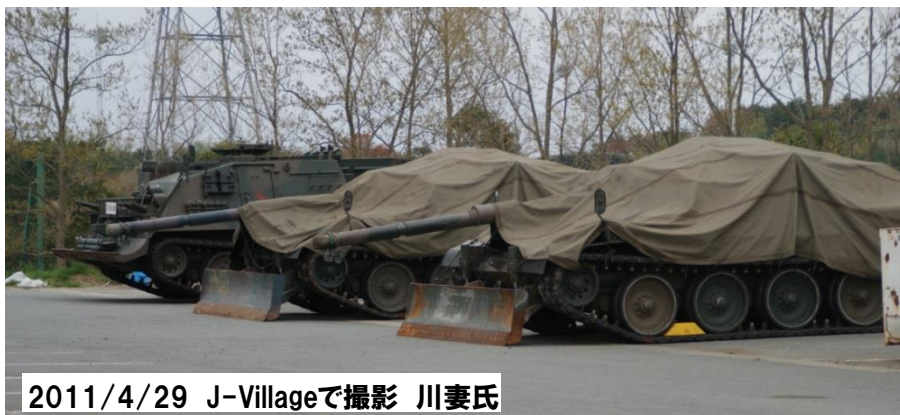
## ■74式戦車

2011/4/29 J-Villageで撮影 川妻氏

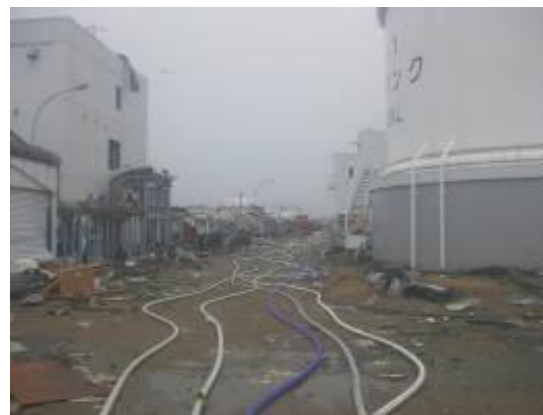
ケーブルやホース

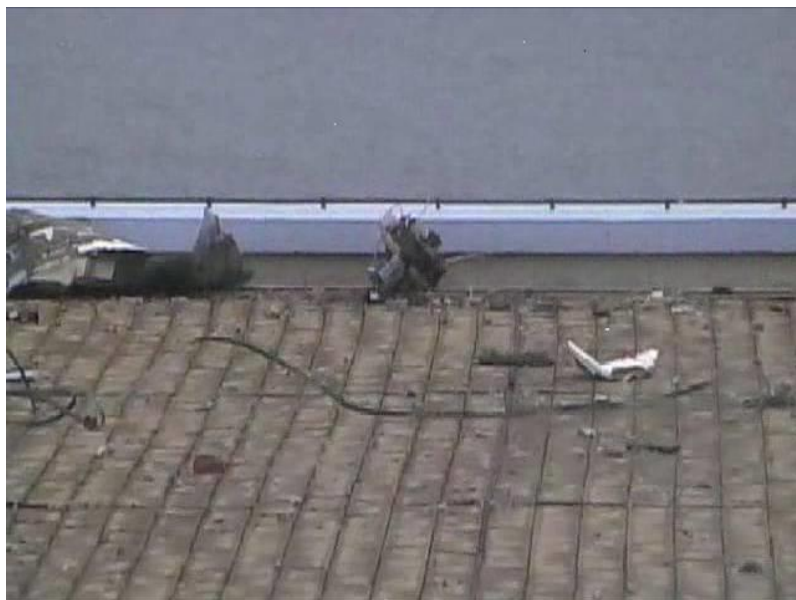
- 米Honeywell International社製 小型無人飛行機
- 原子炉建屋やその屋上等の撮影、空中の放射性物質測定の実施（2011年4月14日～）
- 空中の放射性物質測定時にエンジントラブルにより不時着

2号機屋上に緊急着陸するT-Hawk

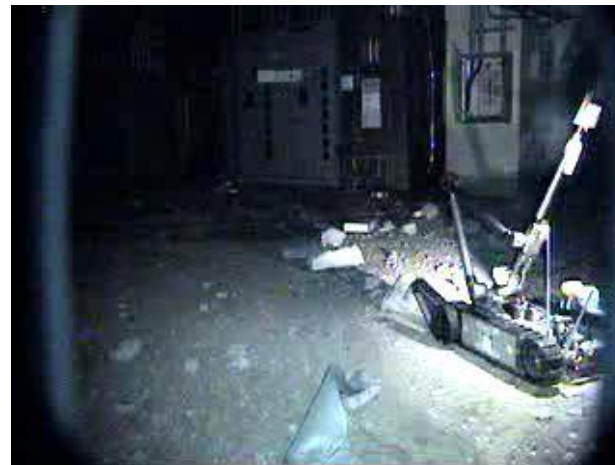
- 米iRobot社製・軍事用に使用されている
- 5000台以上生産されていた
- 危険物検出オプションをベースに原子力発電所へ対応
- 原子炉建屋内部調査、清掃、二重扉の開閉などのミッションを実施（2011年4月17日～）
- 階段の昇降について確実性に欠けるため1階のみで運用
- カメラが曇ることがあったものの、  
その際には時間をかけてミッションの実施した

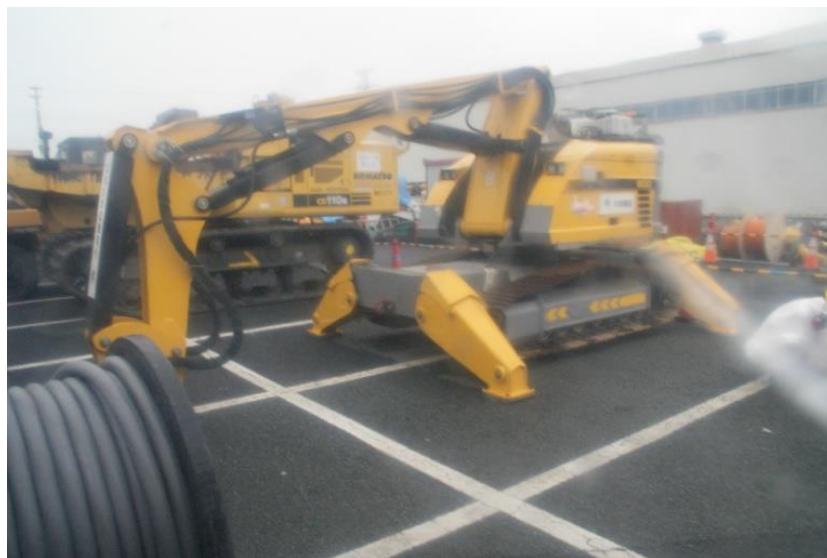
- スウェーデン Brokk社製 遠隔操作が可能な電機・油圧式解体ロボット
- 海外の原子力施設での解体実績が豊富
- Brokk90・1台、Brokk330・2台、Brokk-800D・1台が他のロボットと  
(Talon 米QinetiQ North America社: Bobcat 2台 米 Bobcat Company社)  
3号機原子炉建屋大物搬入口崩壊部の瓦礫除去を実施  
(2011年5月10日～)

BROKK 800D in Fukushima Daiichi

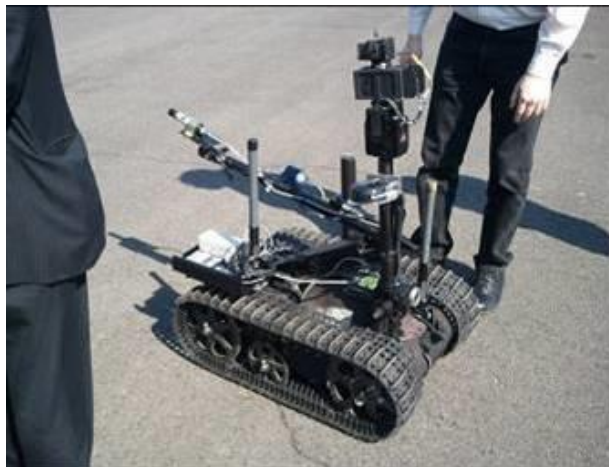
- 米 QinetiQ North America社製 多目的軍事ロボット
- 同時多発テロのWorld Trade Centerビルやアフガニスタンの爆弾処理等で使用されていた
- CBRNE/Hazmat\*モジュールの追加で空間線量のマッピングができる
- 3号機原子炉建屋大物搬入口崩壊部の瓦礫除去、線量調査、カメラ画像による3号機付近の監視を実施（2011年5月11日～）

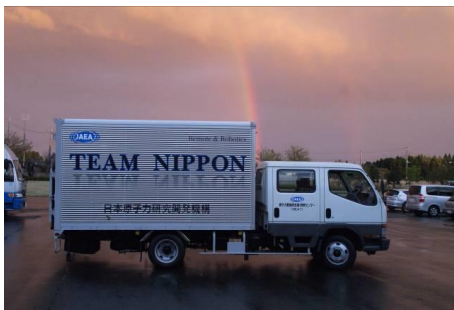
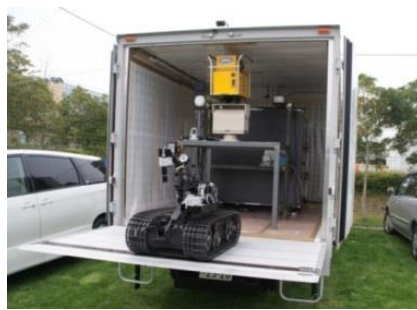
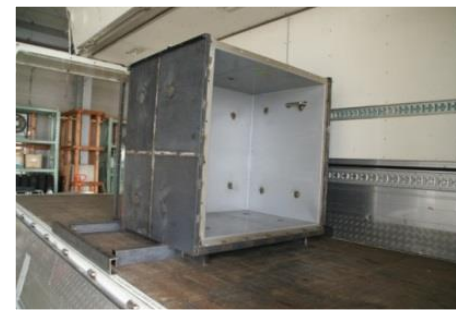
- 日本原子力研究開発機構のロボット搬送・操作用車両
- Talonの線量マッピングのために開発
- 遮蔽されたコンテナ内からロボットの操作が可能
- カメラ、照明、温度カメラや線量等の計測器を搭載

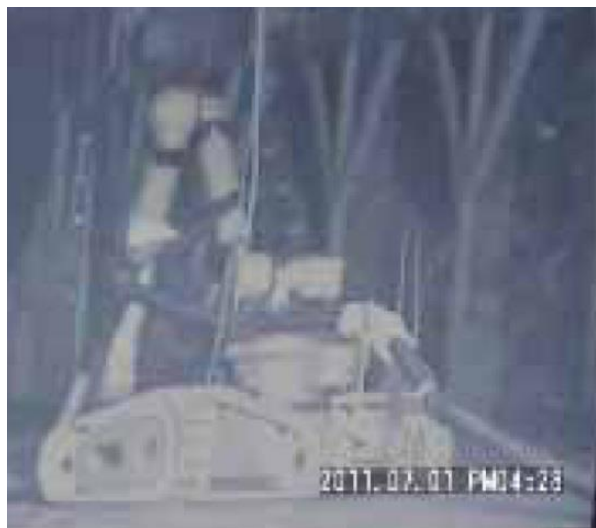
- 米 iRobot社製の多目的用遠隔ロボット
- 大型のロボットで瓦礫の撤去や清掃作業が可能
- 3号機原子炉建屋内の清掃作業を実施 (2011年7月1日～)

Vacuuming using Warrior

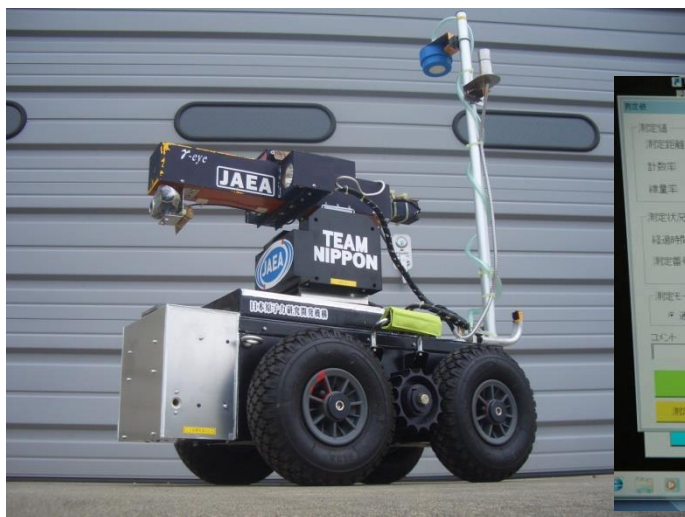
- JCOの事故を受けて開発したRESQ-Aを改造した機体
- 放射線計測のために、ガンマ線可視化装置や  
ガイガー・ミュラー (GM) 管を搭載
- 2号機原子炉建屋の高放射線部位調査を実施  
(2011年9月23日～)

ガンマ線可視化計測装置を搭載したJAEA-3

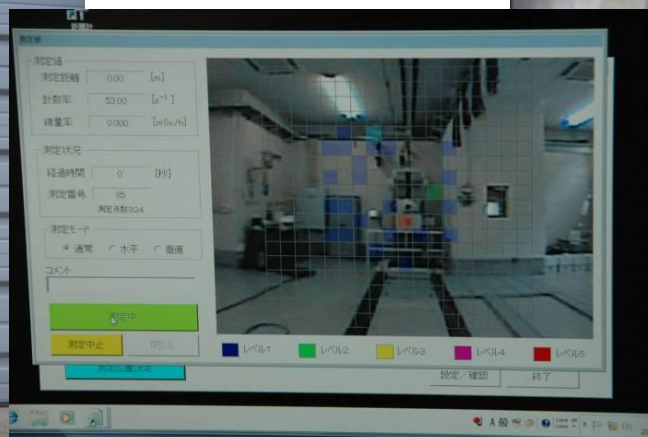
ガンマ線可視化画像(校正室内)

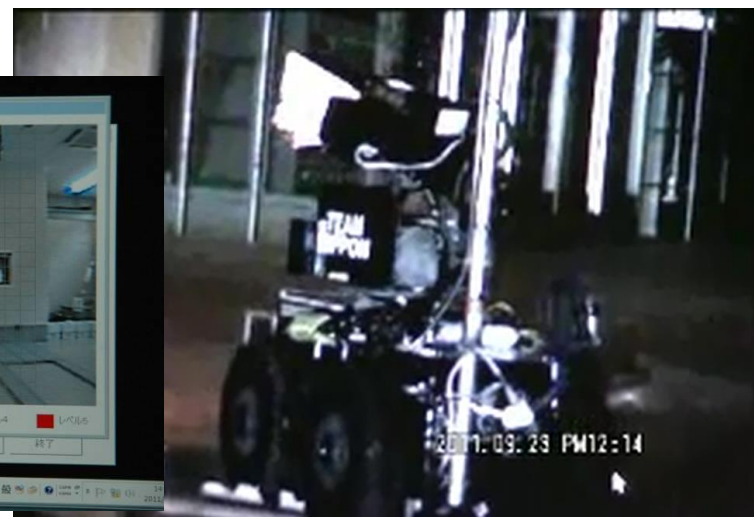
2011/9/23 福島第一 2号機に投入  
<http://photo.tepco.co.jp/date/2011/201109-j/110928-01j.html>
